PROGETTO PER I LAVORI DI RESTAURO E CONSOLIDAMENTO
DELLA FACCIATA IN PIETRA CALCARENITICA DEL
SANTUARIO DI SANTA LIBERATA V.M.

RELAZIONE SPECIALISTICA
Indagini termografiche

DATA
30/04/2021

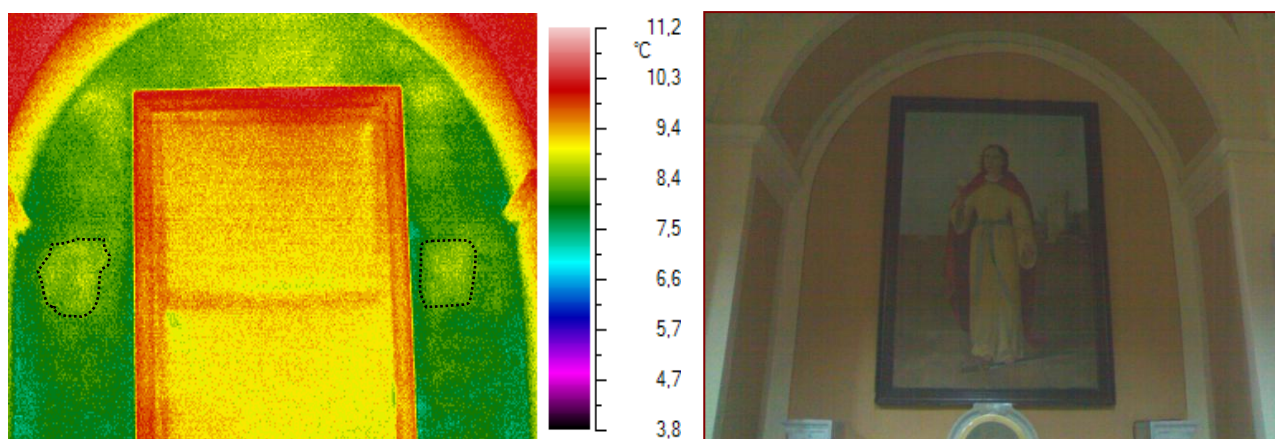
T1 Termogramma e immagine nel visibile

Dal termogramma T1 si evidenzia che la parte superiore della parete della cappella è realizzata con materiale diverso rispetto al resto della struttura. Quasi certamente il riempimento è stato effettuato in muratura di pietrame mista. Sono evidenti inoltre due zone tondeggianti allineate orizzontalmente, riconducibili a buche puntaie utilizzate durante la realizzazione della struttura e non visibili perchè occluse e coperte da intonaco.

Risulta ancora evidente il supporto ligneo della tela posta sull'altare della cappella. In questa zona la temperatura superficiale rilevata con il termoisolmetro di contatto sulla parete risulta molto prossimo al valore rilevato dalla termocamera nello stesso punto.

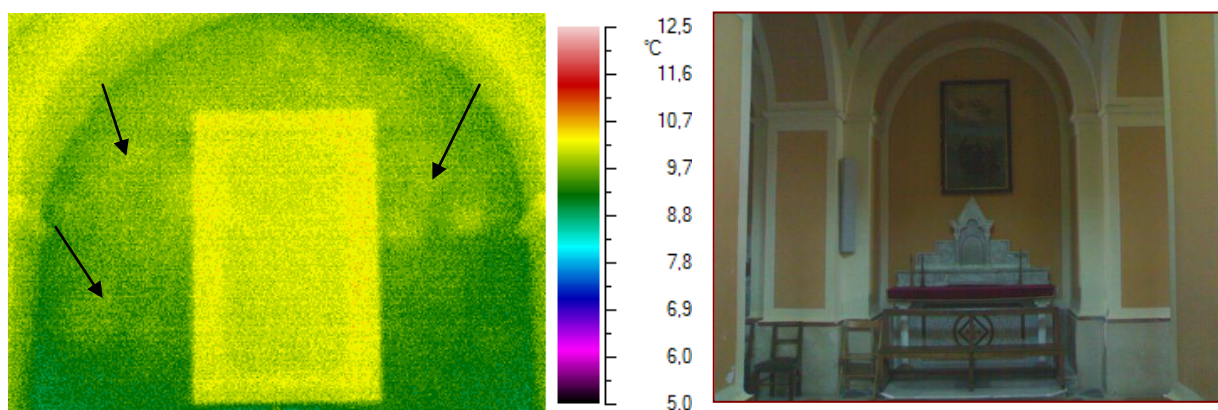
T4 Termogramma e immagine nel visibile

L'immagine acquisita in corrispondenza della seconda cappella della navata laterale destra conferma quanto osservato sulle altre pareti perimetrali del Santuario. La temperatura superficiale rilevata dal termoisgrometro di contatto risulta molto prossima a quella misurata dalla termocamera nello stesso punto, ciò dimostra che l'immagine termografica è assolutamente attendibile e rispecchia le reali temperature dell'oggetto.

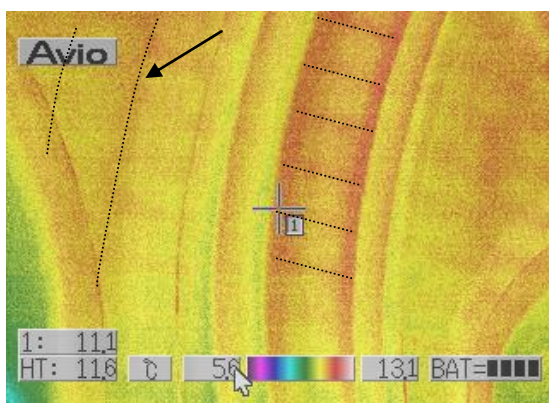
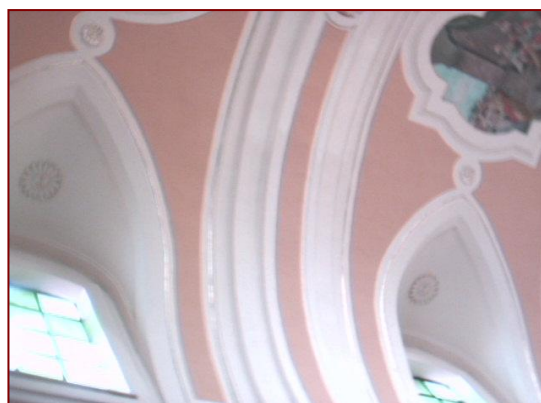
T7 Termogramma e immagine nel visibile

I termogrammi T7 e T8 esplicano la tecnica costruttiva con cui è stata realizzata la volta a botte di copertura. E' ben visibile il sistema costruttivo a volte leggere o incannucciato. La tecnica costruttiva delle volte si differenzia da quella a blocchi squadrati della facciata del Santuario.

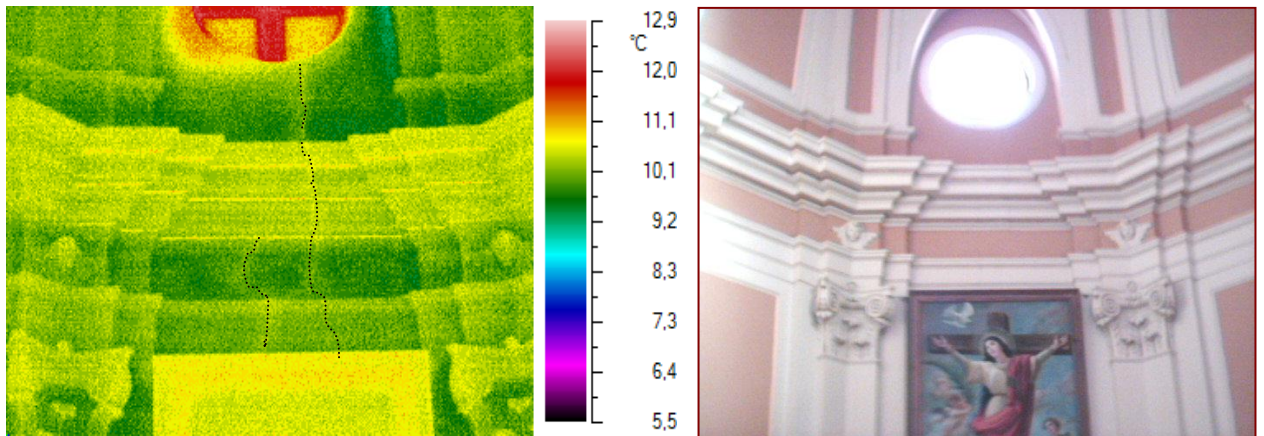
T10 Termogramma e immagine nel visibile

Grazie all'immagine acquisita in corrispondenza dell'altare maggiore è possibile affermare che in prossimità della finestra ubicata in sommità all'altare sono presenti degli stati fessurativi (lesioni), appena visibili a occhio nudo. Senza il riscontro termografico le lesioni potrebbero essere state confuse con lesioni superficiali o addirittura capillari dello strato di intonaco.

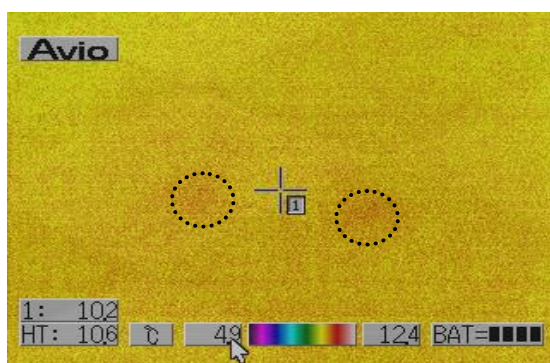
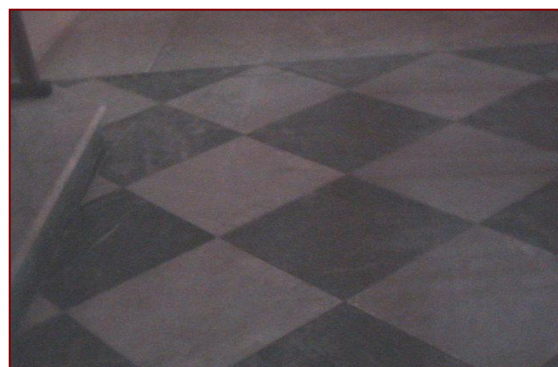
T15 Termogramma e immagine nel visibile

Sotto la pavimentazione della navata laterale destra, in corrispondenza della terza cappella, appaiono visibili due anomalie calde riconducibili a cavità presenti sotto la pavimentazione o a variazioni di spessore delle mattonelle. Anche in corrispondenza della terza cappella della navata laterale sinistra si riscontrano delle tracce tondeggianti, probabili cavità sotto il pavimento. La differenza è evidenziata anche dal diverso valore di $UR\%$ rilevato in entrambe le zone. Entrambe le tracce anomale sono ubicate in corrispondenza della terza cappella delle due navate laterali, dunque sulla stessa linea orizzontale una di fronte all'altra. In questo caso si può ipotizzare l'utilizzo delle cavità a fini costruttivi.

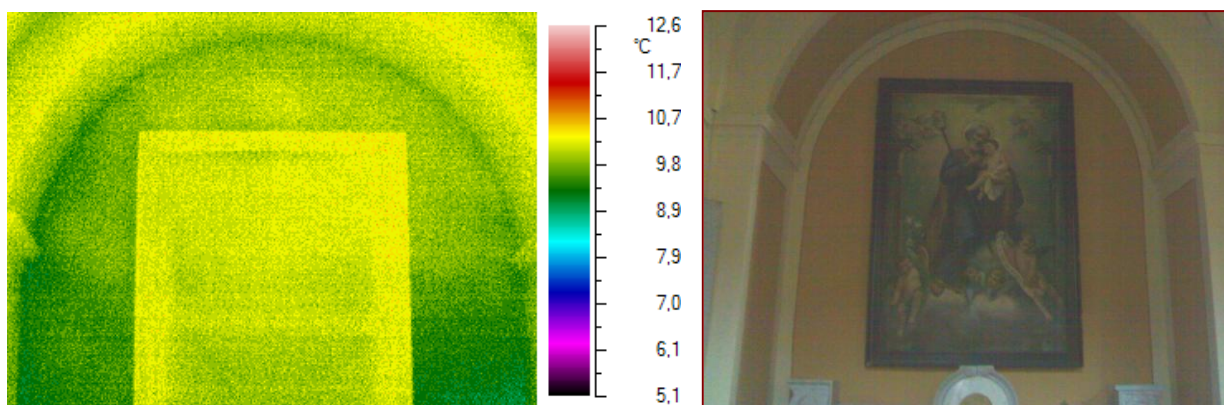
T2 Termogramma e immagine nel visibile

Il termogramma T2 relativo alla prima cappella della navata laterale destra del Santuario mette in luce la disomogeneità costruttiva. In questo caso il riempimento dell'arcata è realizzato con muratura mista.

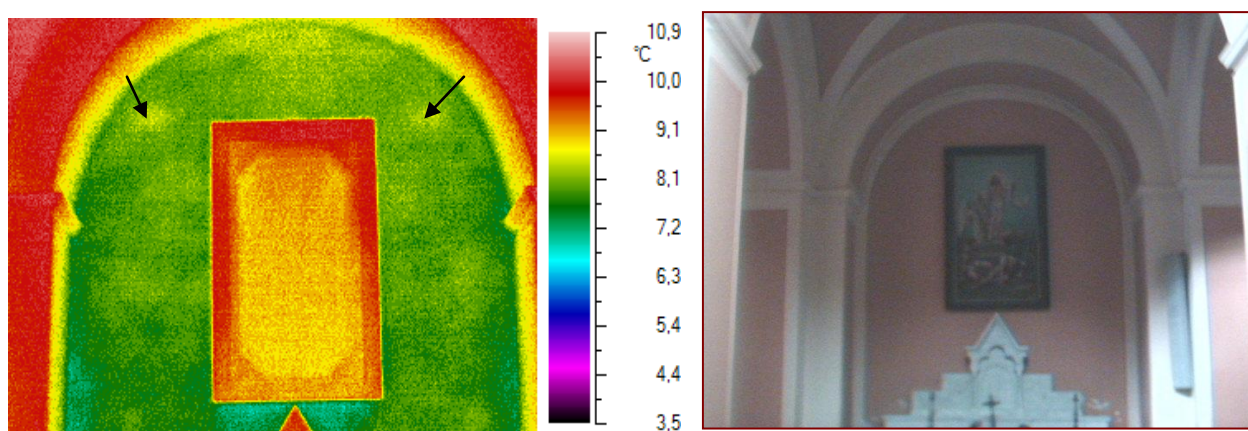
T3 Termogramma e immagine nel visibile

Ancora una volta è evidenziato che il materiale di riempimento della parete è composto da muratura di pietrame mista. Si riscontrano altre due cavità riconducibili a buche pontate.

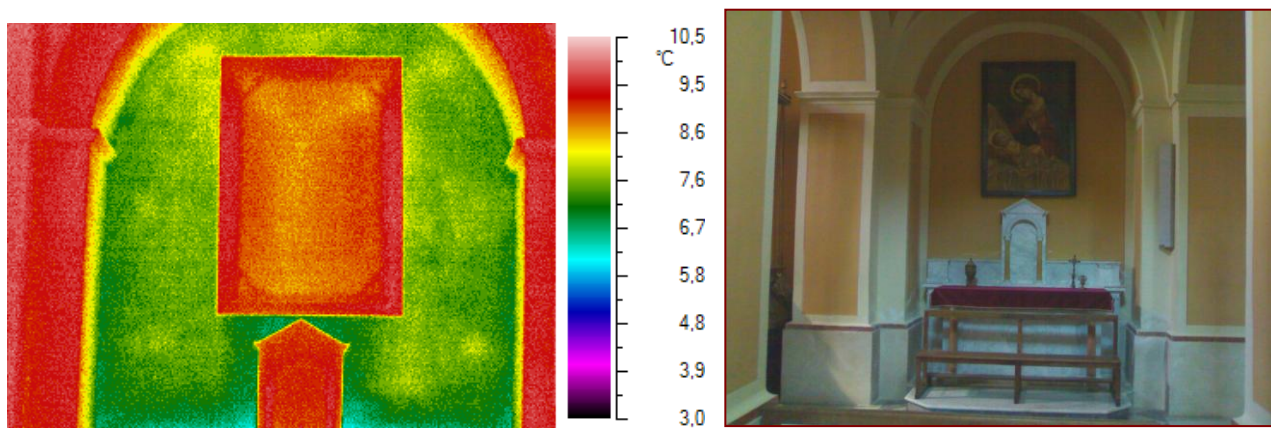
T5 Termogramma e immagine nel visibile

L'immagine T5 mostra che l'intera parete della cappella è realizzata in muratura mista, risulta inoltre evidente la struttura lignea della tela posta sull'altare.

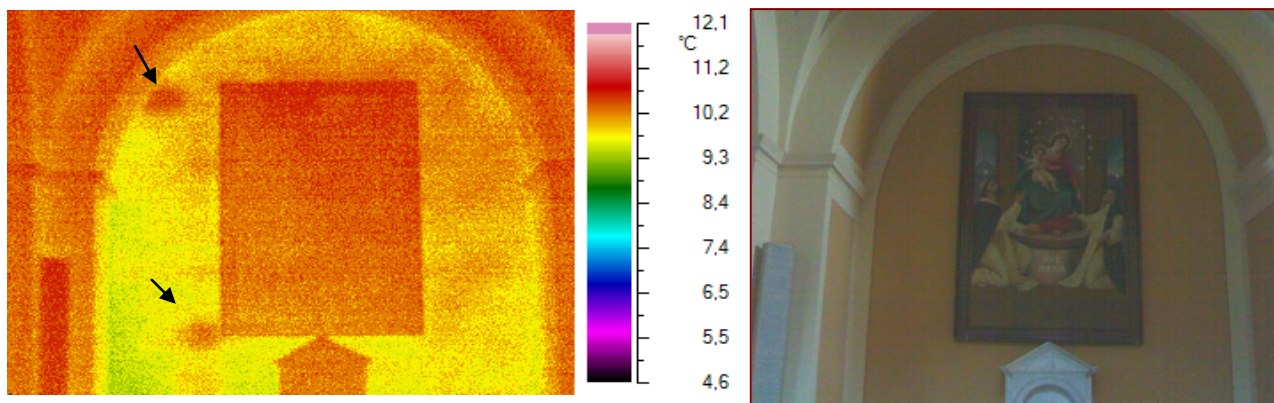
T6 Termogramma e immagine nel visibile

Nel caso del termogramma T6 si intravedono due probabili buche pontate, oggi nascoste sotto l'intonaco, e ancora una volta risulta evidente la disomogeneità della muratura.

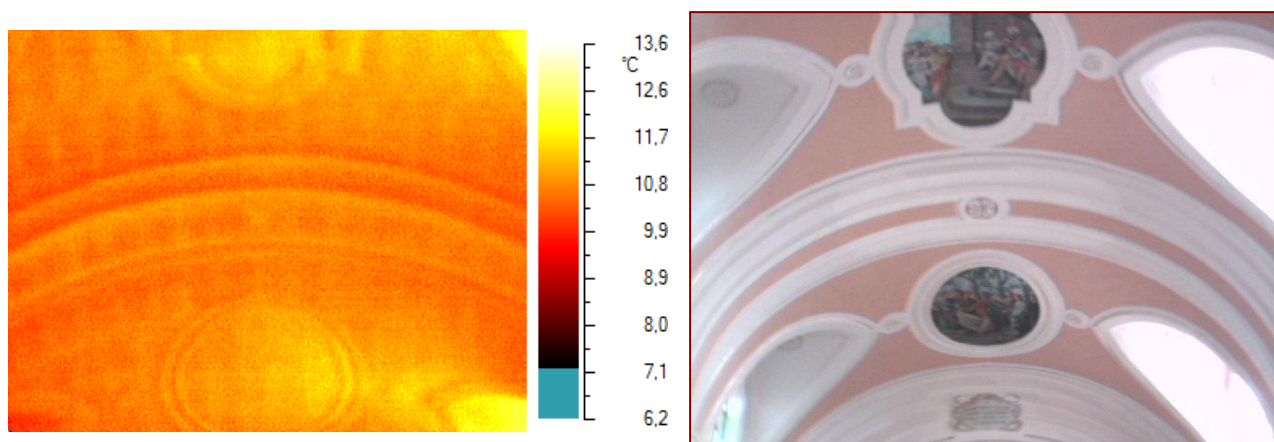
T9 Termogramma e immagine nel visibile

Ancora una volta si rendono visibili le parti costruttive della tecnica ad incannucciato per la realizzazione della volta.

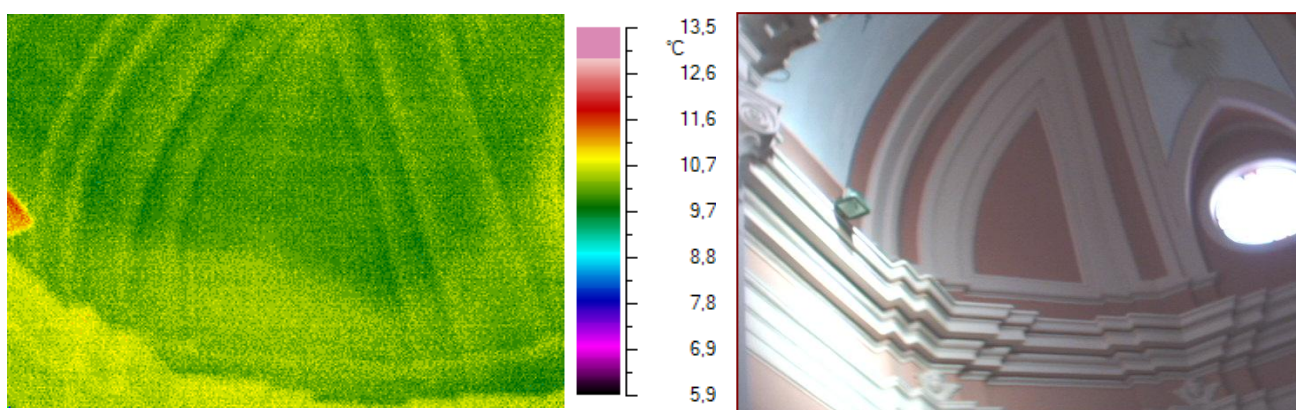
T11 Termogramma e immagine nel visibile

Nel termogramma T11 si apprezza la tecnica con cui è stata realizzata la cupola della zona absidale, ancora una volta è visibile l'incannucciato.

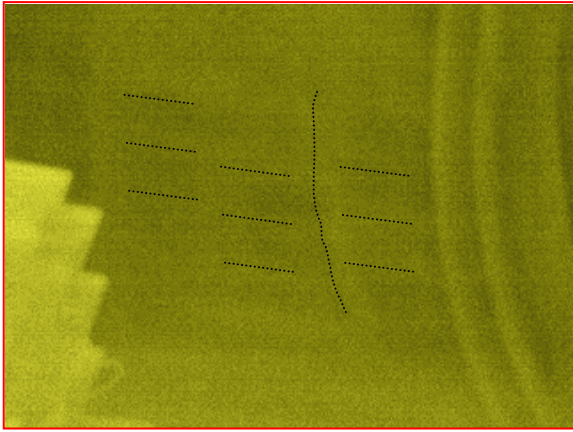
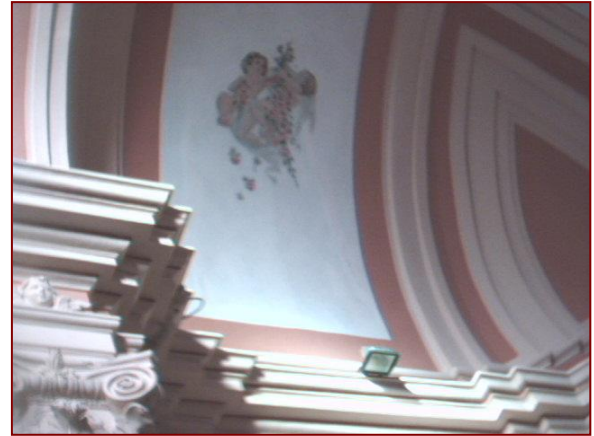
T12 Termogramma e immagine nel visibile

Nell'immagine termica T12 risulta visibile una lesione posta appena al di sotto della decorazione parietale. Osservando la stessa zona a occhio nudo la lesione si intravede appena come traccia di diverso colore poiché coperta da stuccatura.

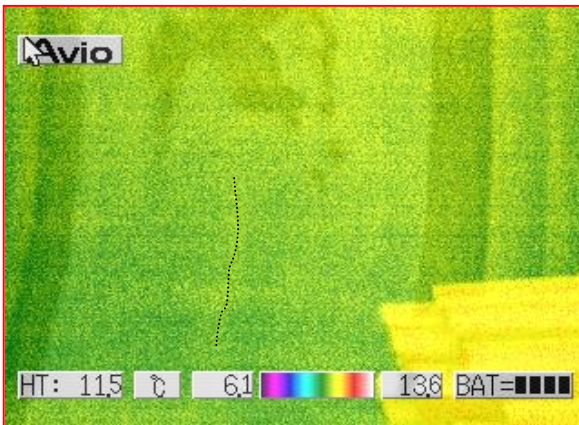
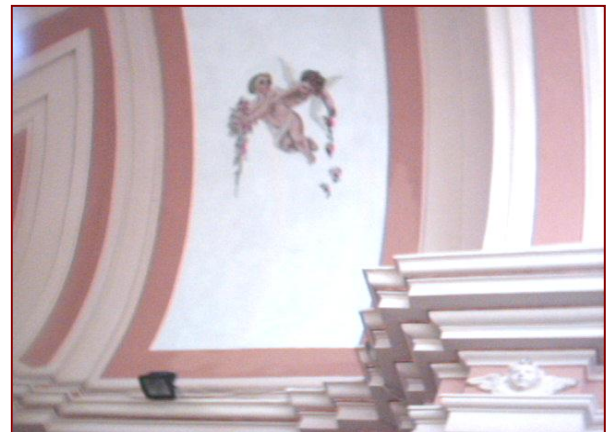
T13 Termogramma e immagine nel visibile

Anche in questa zona l'ausilio dell'immagine termica ha permesso di visualizzare una lesione nella muratura non visibile.

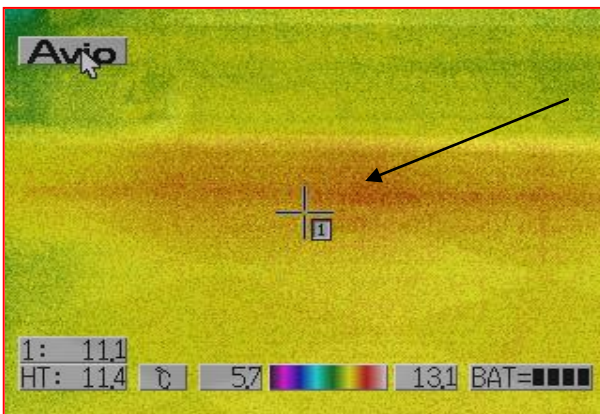
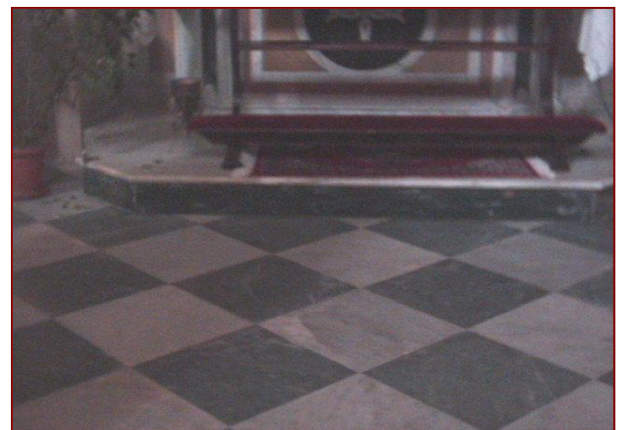
T14 Termogramma e immagine nel visibile

Il termogramma T14 è esplicativo di situazioni ambigue. In questo caso l'apparente anomalia calda alla base del gradino dell'altare della cappella altro non è che un riflesso dovuto alla particolare posizione d'angolo e al materiale di rivestimento riflettente.

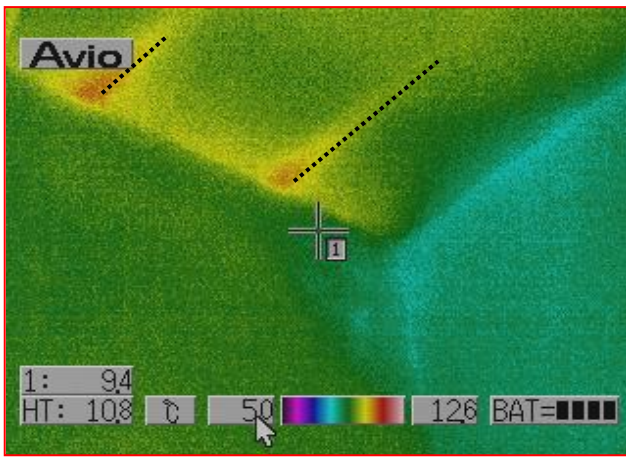
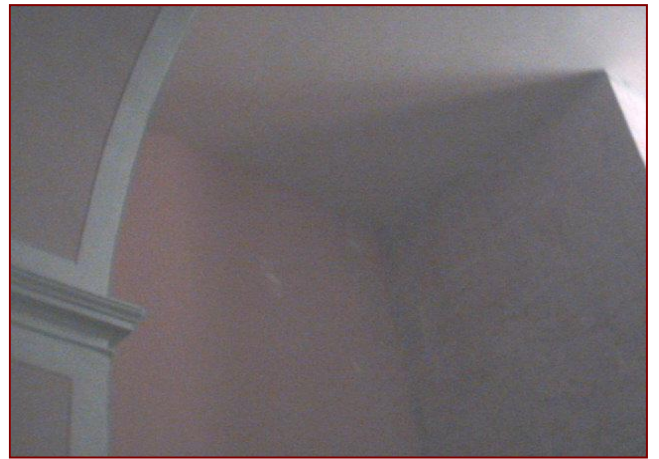
T17 Termogramma e immagine nel visibile

Nella zona di connessione tra la facciata e la parete perimetrale destra del Santuario si riscontra la presenza di travi appartenenti alla copertura.

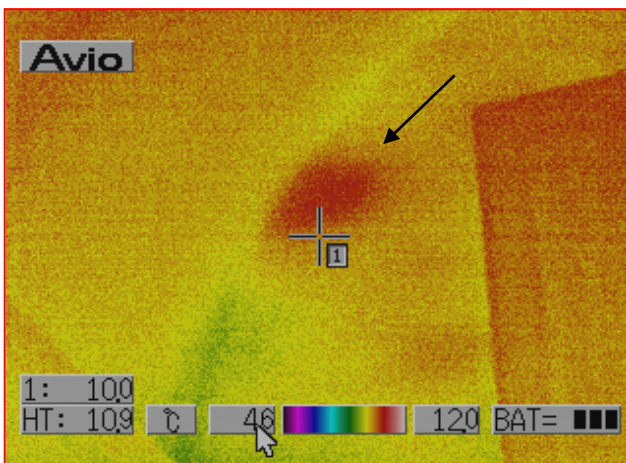
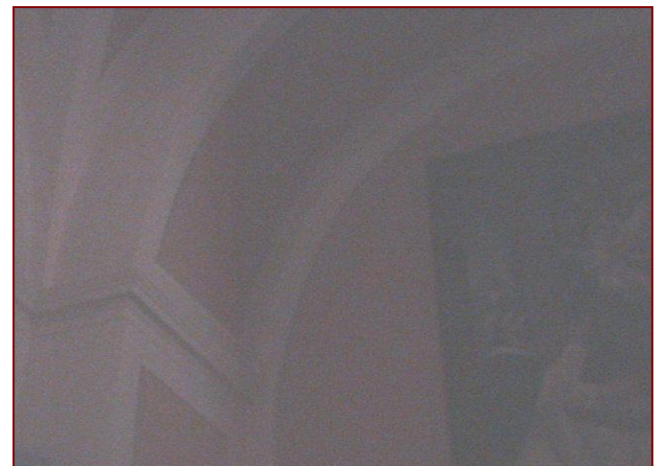
T18 Termogramma e immagine nel visibile

Sulla parete della terza cappella della navata laterale destra, nella zona di incrocio fra l'arcata e la parete perimetrale si rende ancor più evidente quanto osservato nel termogramma T6. La traccia calda indicata dalla freccia coincide con una buca puntaia utilizzata durante la costruzione della struttura, poi tamponata e coperta con intonaco.

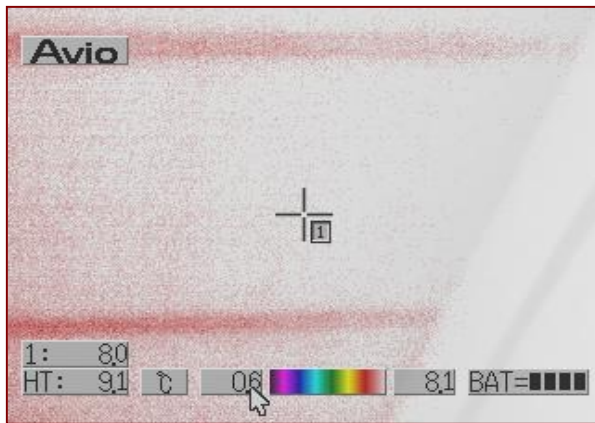
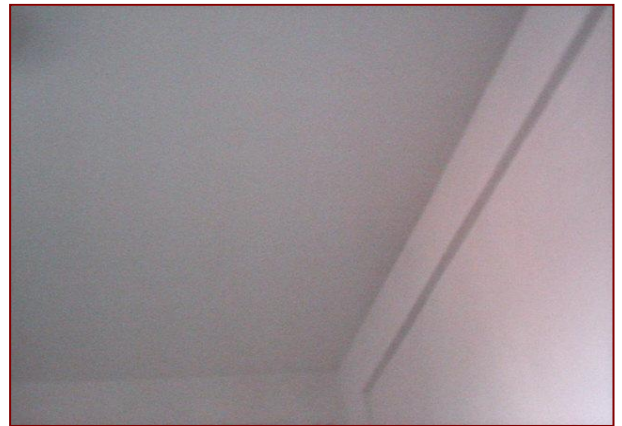
T19 Termogramma e immagine nel visibile

L'indagine svolta nei locali della sagrestia ha messo in luce la diversa tecnica costruttiva relativa ai solai di questo ambiente. Sul solaio infatti si osservano le tracce parallele generate dalle travi in ferro utilizzate per sostenere i tavelloni in laterizio.

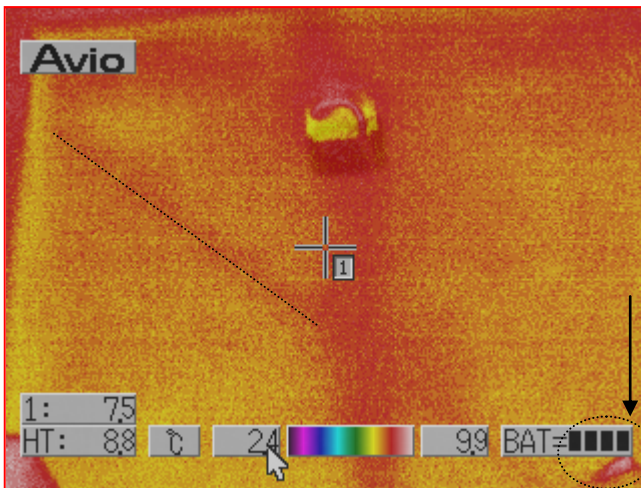
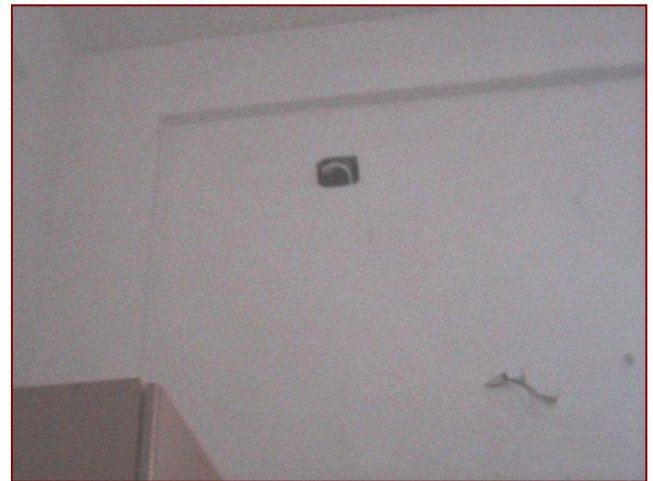
T21 Termogramma e immagine nel visibile

Sulla parete sinistra rispetto alla porta d'ingresso della sagrestia, si osserva una traccia lineare obliqua, evidenziata nel termogramma da un tratteggio. Tale anomalia si presenta a più alta temperatura rispetto al resto della parete. Molto probabilmente la traccia calda è generata da cavi elettrici passanti all'interno della muratura. Nello stesso termogramma, in basso a destra è ancora visibile l'anomalia generata dal distacco dell'intonaco. In questo caso è possibile affermare che l'estensione del danno è limitata a quella visibile a occhio nudo e non esiste quindi nessun'altra zona interessata da tale alterazione che non sia ancora visibile.

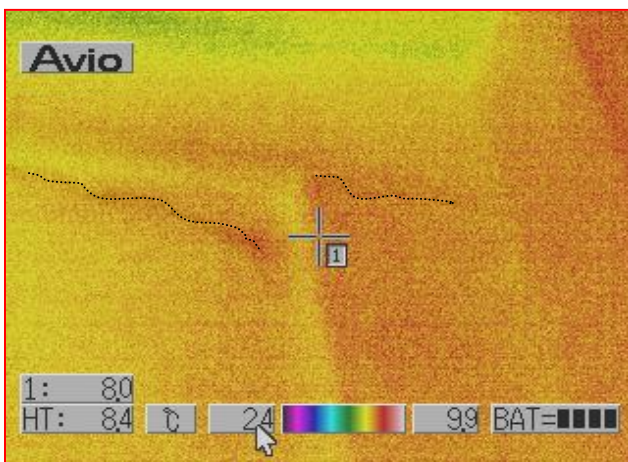
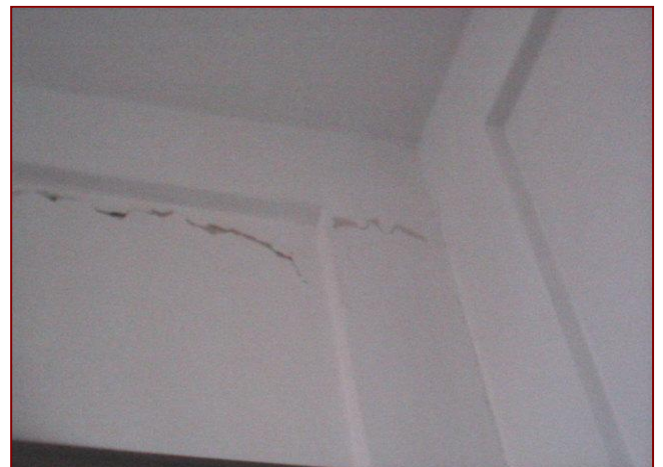
T22 Termogramma e immagine nel visibile

In questo caso le lesioni osservabili visivamente sulla parete possono essere definite profonde grazie alla maggiore emissività della traccia in questione.

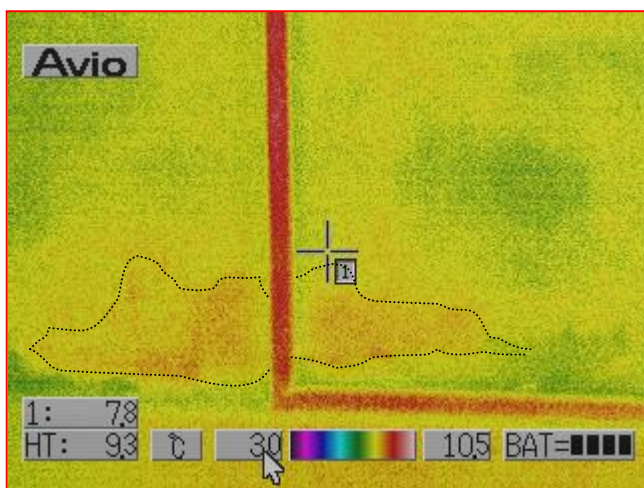
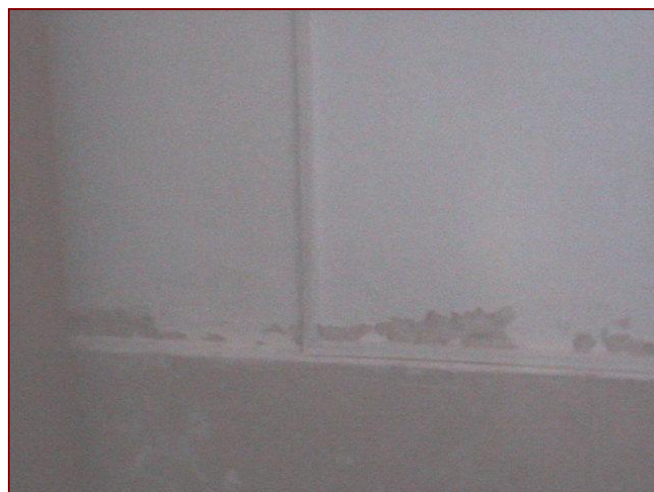
T23 Termogramma e immagine nel visibile

Le parti di intonaco distaccate ed interessate da efflorescenza, in corrispondenza del basamento della parete, risultano anche interessate da umidità. Ciò è mostrato dal relativo termogramma T23.

E' ancora visibile una differenza di comportamento termico fra il basamento e il resto della parete; le due parti infatti sono realizzate con materiali differenti.

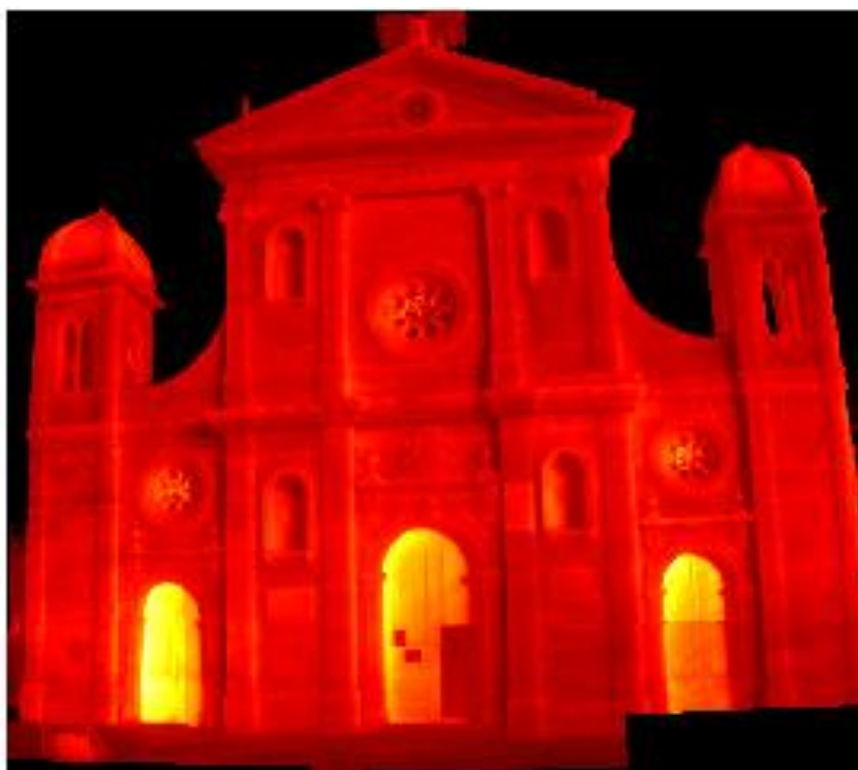
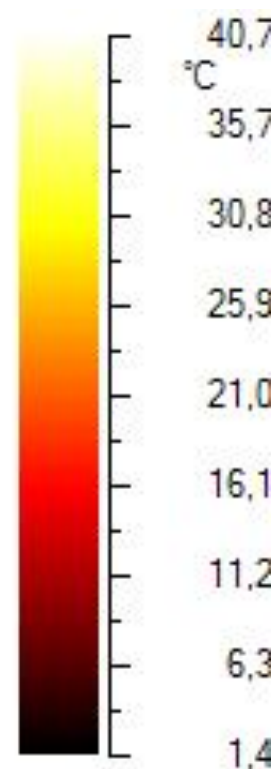
T24 Mosaicatura della facciata

L'immagine termografica della facciata è stata ottenuta mediante mosaicatura di ben 14 termogrammi e raddrizzamento prospettico. Dall'analisi di questa è possibile affermare che non sono presenti anomalie termiche, inoltre, anche se si osserva che il materiale è termicamente omogeneo, ciò non significa che lo è anche dal punto di vista compositivo, dal momento che la tecnica non è in grado di discriminare blocchi diversi dello stesso materiale. Pertanto non è da escludere che alcuni di essi siano stati sostituiti nel corso del tempo con altri blocchi di materiale simile.

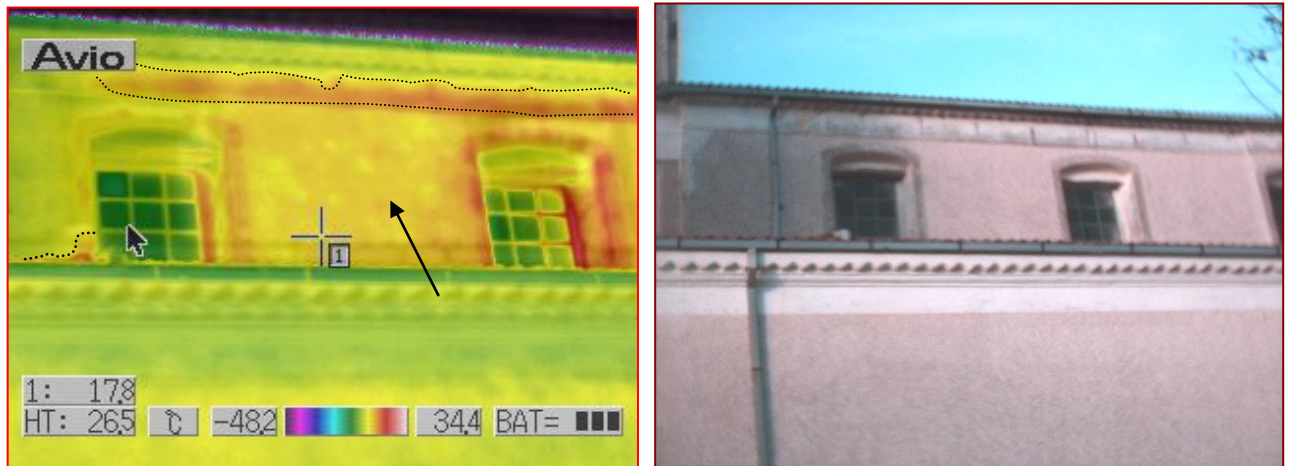
T26 Termogramma e immagine nel visibile

Nell'immagine termica è evidenziata la composizione mista della muratura perimetrale, indicata dalla freccia. E' ancora osservabile l'anomalia di cui è interessato il collegamento con le travi di copertura. Esso appare infatti più caldo in una zona, la quale è certamente interessata da accumulo di umidità probabilmente dovuto al ristagno dell'acqua piovana nei giorni precedenti. Fenomeno riscontrato anche alla base della finestra a sinistra della foto.

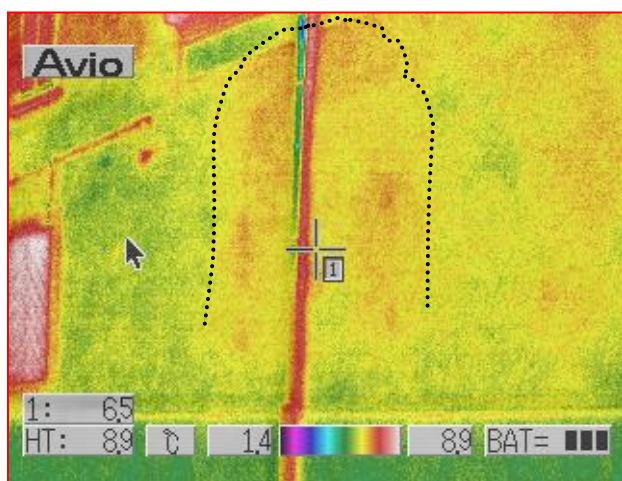
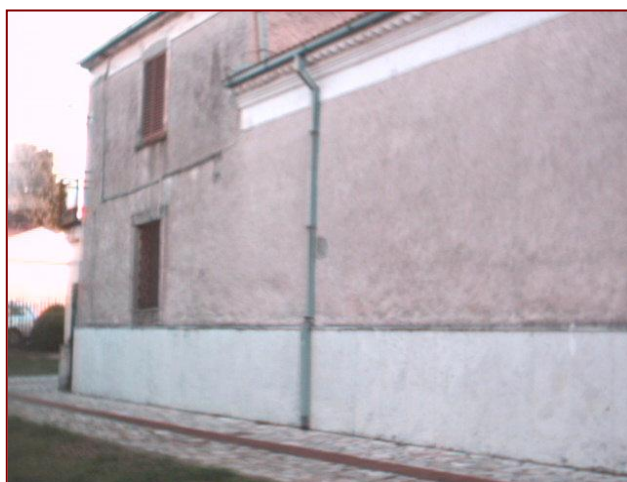
T30 Termogramma e immagine nel visibile

Sulla parete laterale sinistra è stato possibile rilevare la sagoma corrispondente alla prima cappella della navata di sinistra del Santuario. Il diverso comportamento termico in questo caso è probabilmente legato al diverso spessore della parete nelle due zone, oltre che al diverso materiale utilizzato per il riempimento dell'arco.

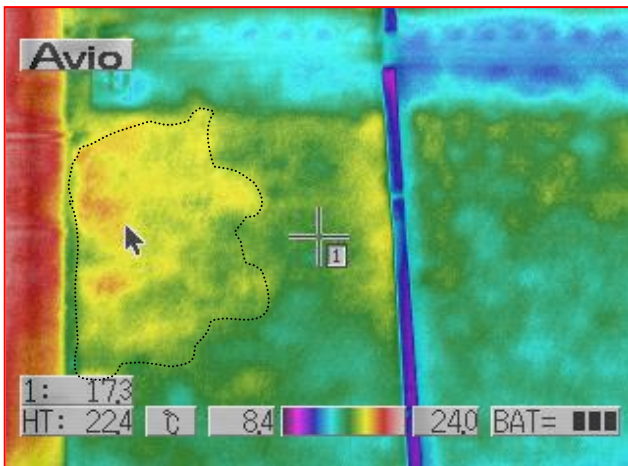
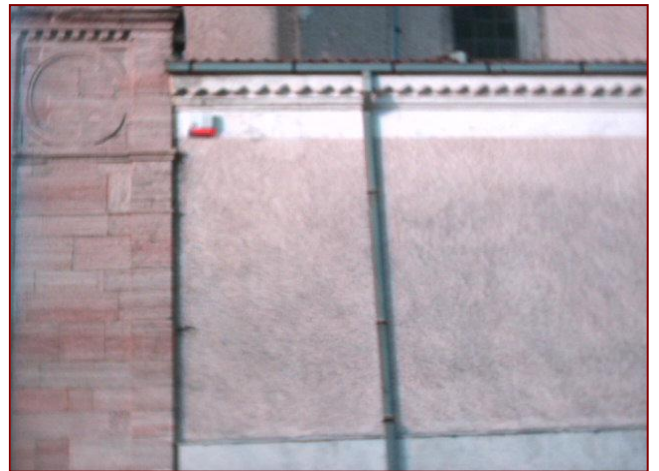
T25 Termogramma e immagine nel visibile

Sulla parete esterna della navata laterale destra del Santuario si riscontra una disomogeneità di comportamento termico in una zona della muratura; in particolare la parte tratteggiata nel termogramma T25 è sintomatica di accumulo di umidità al di sotto dell'intonaco, probabilmente interessato da distacco. Ciò è confermato dalle abbondanti precipitazioni piovose che hanno contraddistinto i giorni precedenti all'indagine. La zona appare del tutto sana all'osservazione nel visibile.

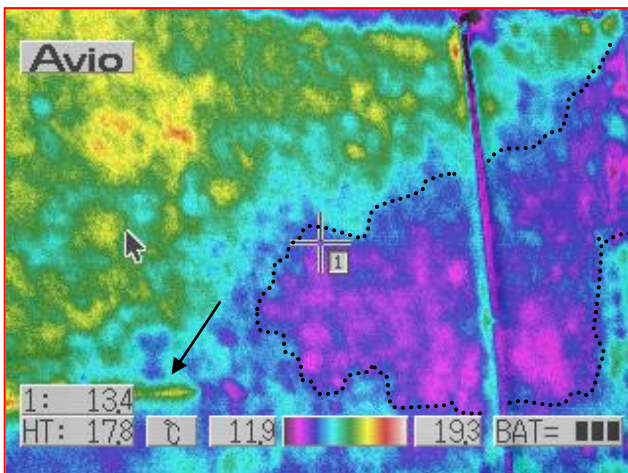
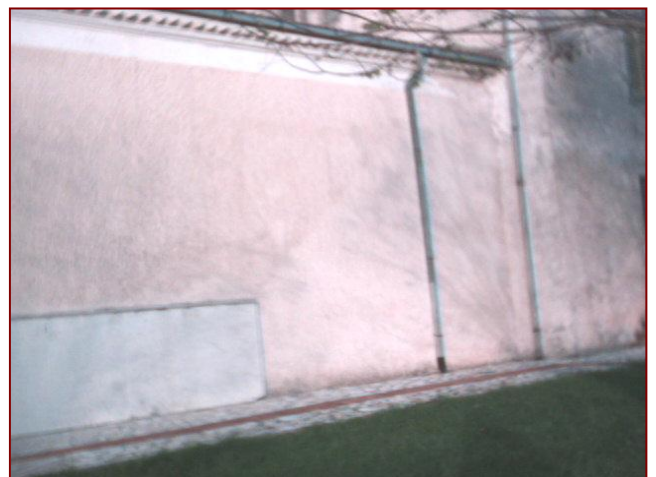
T27 Termogramma e immagine nel visibile

Nel termogramma T27 si distingue una chiazza a più bassa temperatura da imputare a umidità nella muratura. La zona è in ombra a causa della vegetazione circostante, per cui non è stata sollecitata dalla radiazione solare. In questo caso lo strato umido appare più freddo perché avendo l'acqua elevato calore specifico, a parità di condizioni esterne la zona umida si è riscaldata molto meno rispetto al resto della muratura. Si intravede appena in questa ripresa anche una traccia orizzontale a maggiore temperatura (indicata dalla freccia) in corrispondenza dello spigolo formato dall'intonaco. Anche in questo caso potrebbe trattarsi di un semplice riflesso termico.

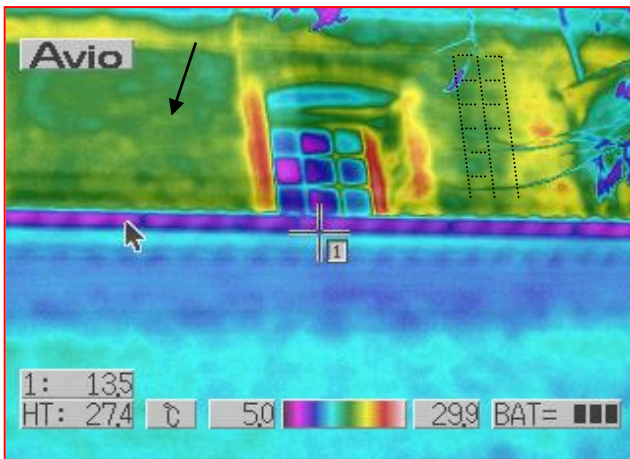
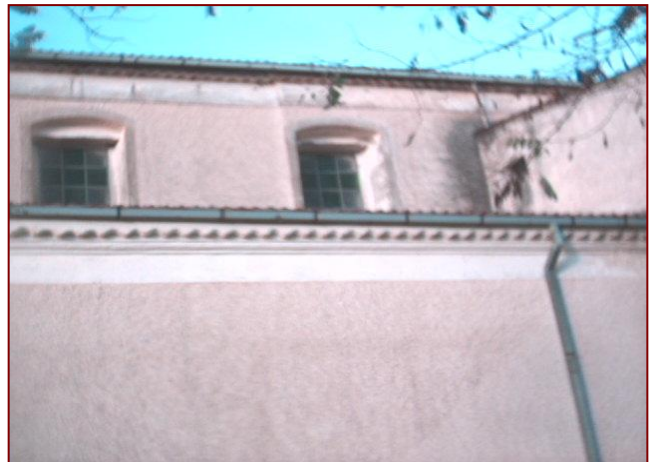
T28 Termogramma e immagine nel visibile

In questo termogramma è evidente che la parete è stata realizzata con muratura mista.

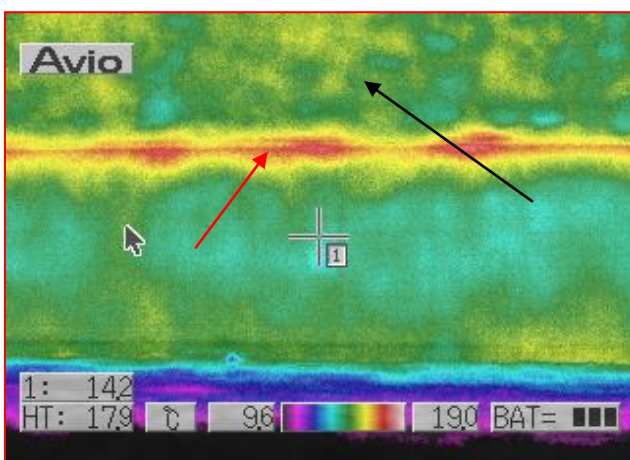
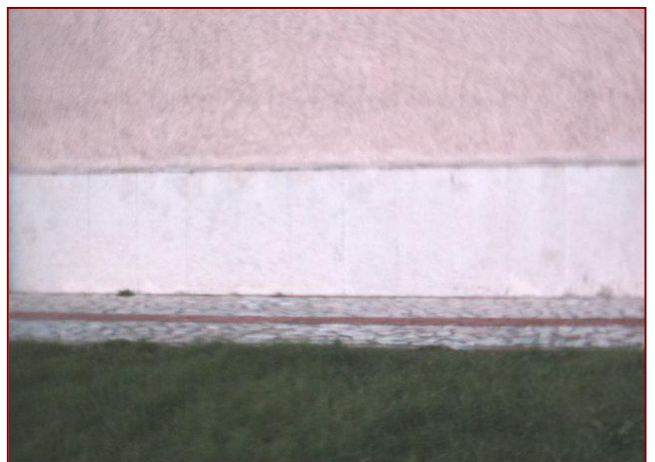
T29 Termogramma e immagine nel visibile

In questo caso è ulteriormente evidenziata la composizione mista della muratura, realizzata con pietrame di varia pezzatura (freccia nera). La traccia orizzontale a maggiore temperatura (freccia rossa), già osservata nell'immagine T27, è imputabile all'accumulo di acqua piovana sulla zona sporgente dell'intonaco.

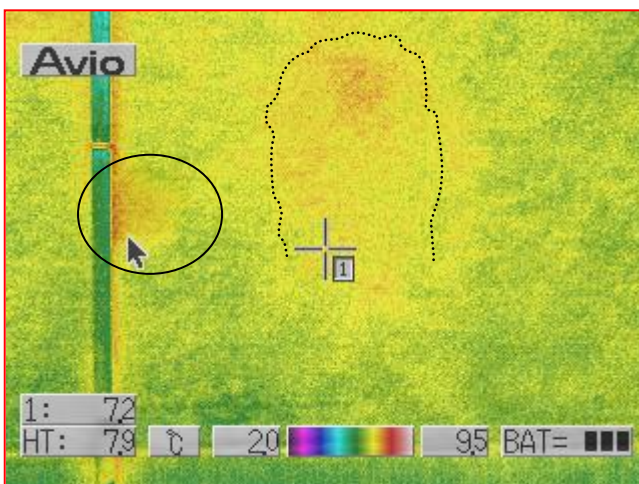
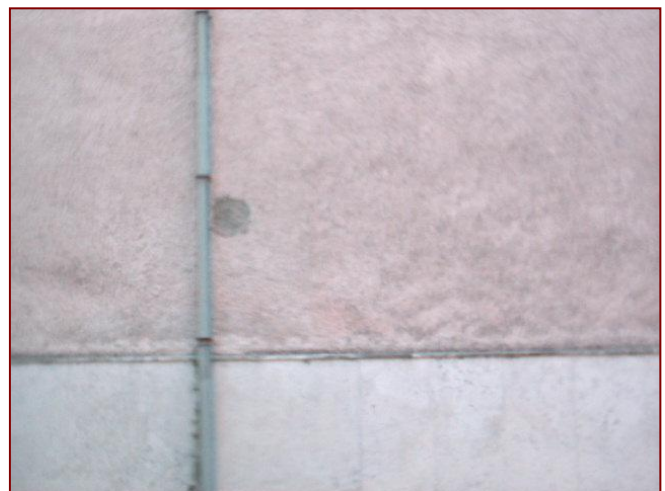
T31 Termogramma e immagine nel visibile

Nell'immagine termica T31 si scopre invece la sagoma relativa alla seconda cappella della navata laterale sinistra. Si nota inoltre una zona a maggiore temperatura non corrispondente a quella

osservabile nel visibile. Quasi certamente anche in questo caso si tratta di una buca pontata tamponata, attualmente non visibile perché mascherata dallo strato di intonaco.
