COMUNE DI SANTO STEFANO DI ROGLIANO
PROV. DI COSENZA

PROGETTO PER I LAVORI DI RESTAURO E CONSOLIDAMENTO
DELLA FACCIATA IN PIETRA CALCARENITICA DEL
SANTUARIO DI SANTA LIBERATA V.M.

SCHEDA TECNICA

***Chiesa di Santa Liberata in Santo Stefano di Rogliano.
Lavori di restauro e consolidamento delle facciate in pietra calcarenitica del
Santuario di Santa Liberata V.M.***

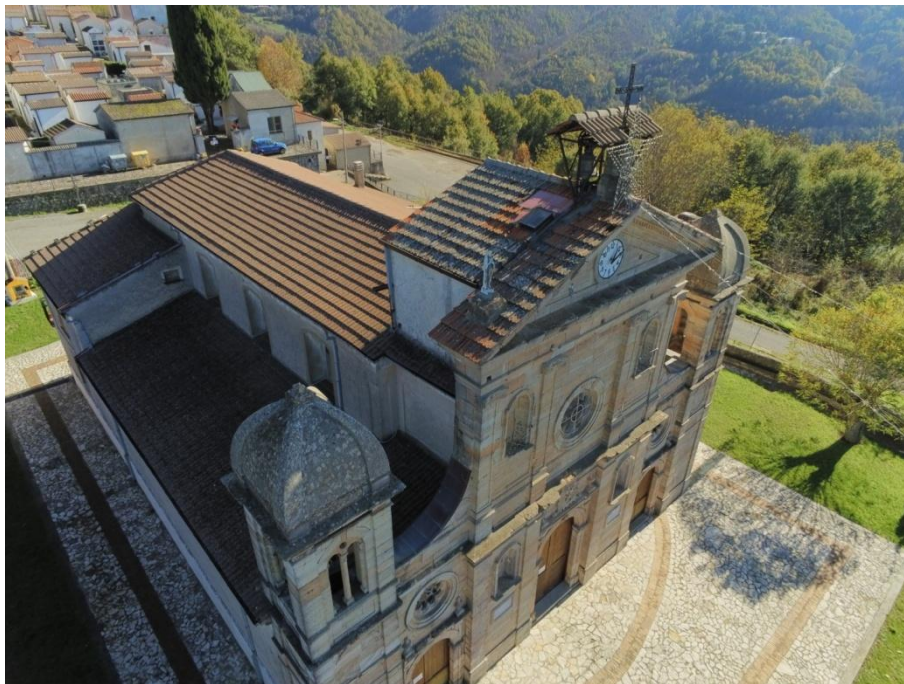
Figura 9: Veduta aerea del Santuario.

La Chiesa è orientata ad est - ovest secondo i canoni religiosi che vogliono la zona absidale generalmente disposta ad oriente. L'antica tradizione prevedeva che il celebrante e la comunità in preghiera si volgessero versus orientem, punto da cui proviene la luce, che è il Cristo. Non sono rare le chiese antiche la cui costruzione è "orientata" in maniera tale che il prete e il popolo, nel corso della preghiera pubblica, si volgessero versus orientem. Sia nella preghiera in privato che nella preghiera liturgica i cristiani si voltavano non verso la Gerusalemme terrena, ma verso la nuova Gerusalemme celeste; credevano fermamente che, quando il Signore fosse tornato nella gloria per giudicare il mondo, avrebbe radunato i suoi eletti per formare questa città celeste. Il sole nascente era considerato l'espressione appropriata di questa speranza escatologica.

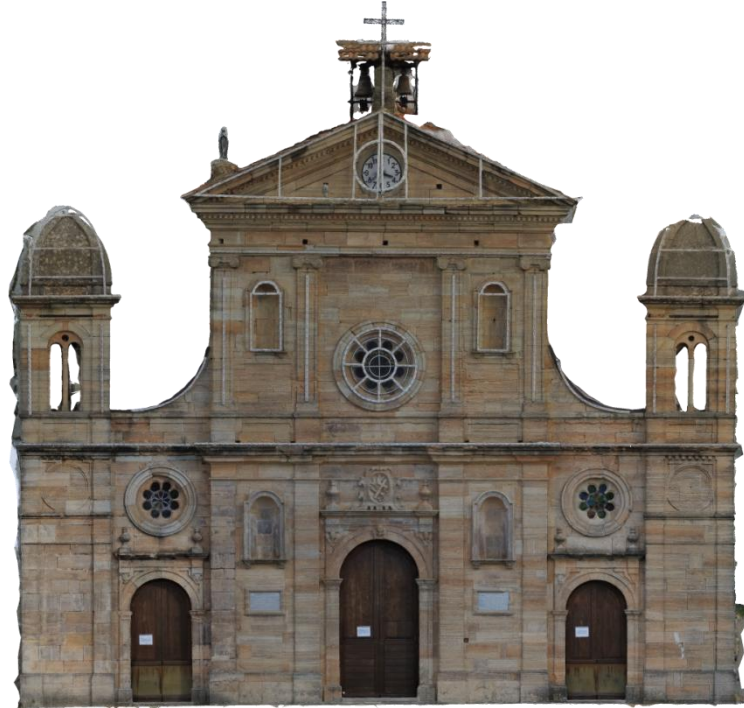
Figura 10: Prospetto facciata (ortofoto).

La chiesa ha una monumentale facciata, interamente rivestita in pietra calcarenitica, ed è delimitata alle estremità da due campanili a pianta quadrata che accolgono, nella parte superiore una bifora per ogni lato (*Figura 10*). Quattro lesene giganti di ordine ionico inquadrano la parte centrale della facciata in senso verticale, mentre una ricca cornice marcapiano in pietra la divide in senso orizzontale. Un rosone in pietra polilobato (*Figura 12*) è posto nella parte alta della facciata, in corrispondenza dell'ingresso principale, altri due, di dimensioni minori, sono in corrispondenza delle navate laterali. L'ingresso alla navata principale e quelli alle navate laterali sono distinti da portali in pietra riccamente decorati.

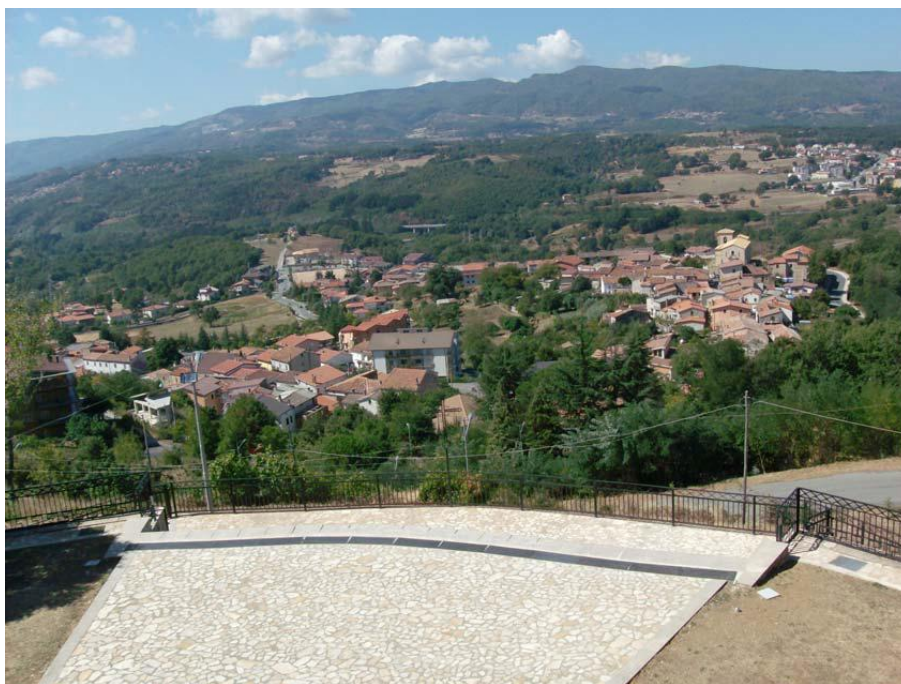
Figura 16: Piazzale antistante il Santuario.

I lavori sul sagrato antistante la facciata principale del Santuario sono consistiti nella realizzazione di una gradinata e nella realizzazione della pavimentazione sulla stessa area.

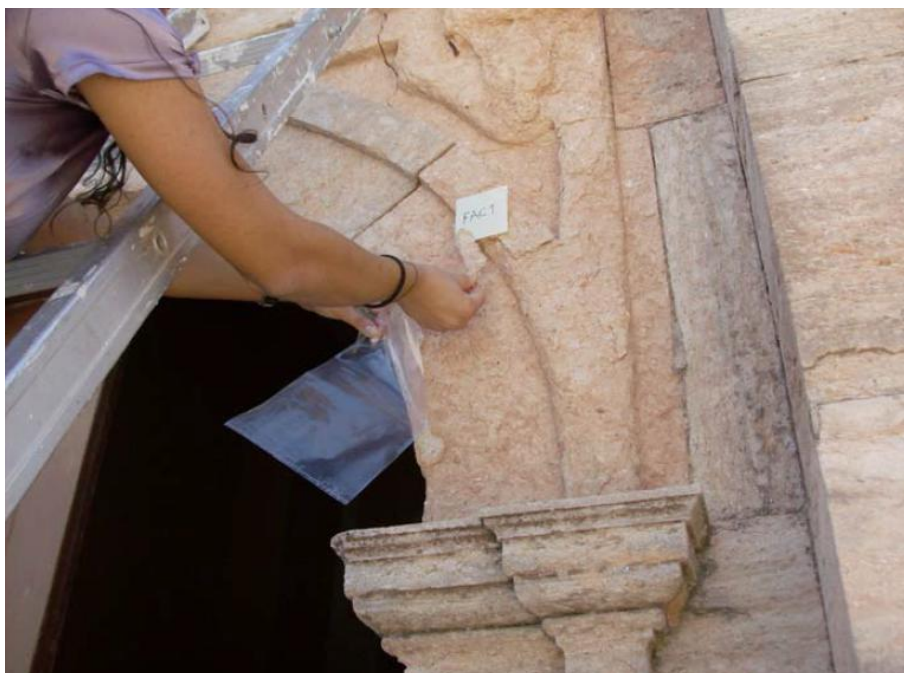
Figura 20: Momento del prelievo del campione FAC1.

Nel campionamento si è tenuto conto di danneggiare il meno possibile il manufatto, e si è cercato di sfruttare la morfologia del degrado per l'asportazione, meno violenta possibile, dei campioni (croste già sollevate, materiale già fessurato e in via di distacco, ecc.).

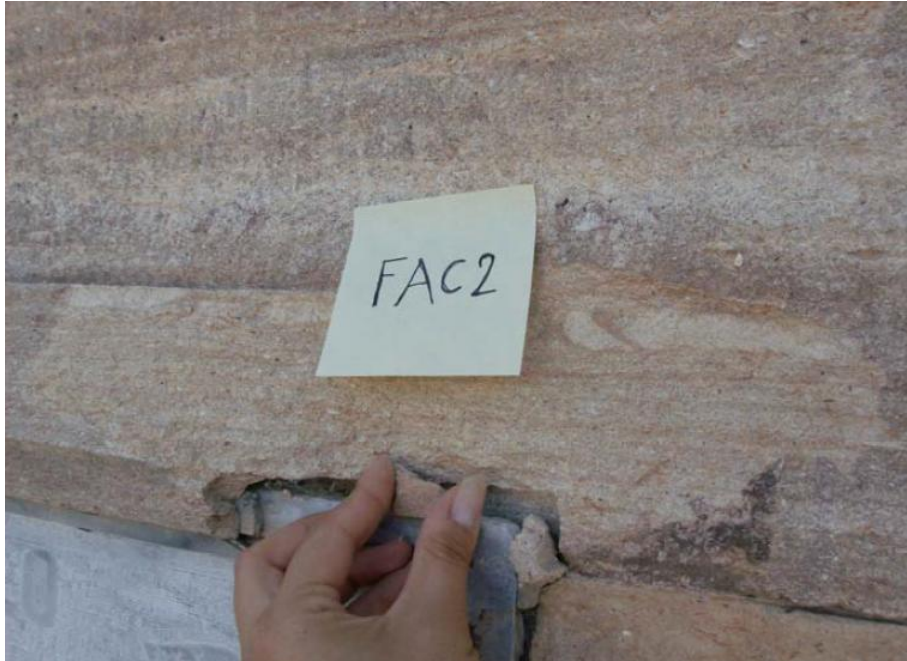
Figura 22: Momento del prelievo del campione FAC2.

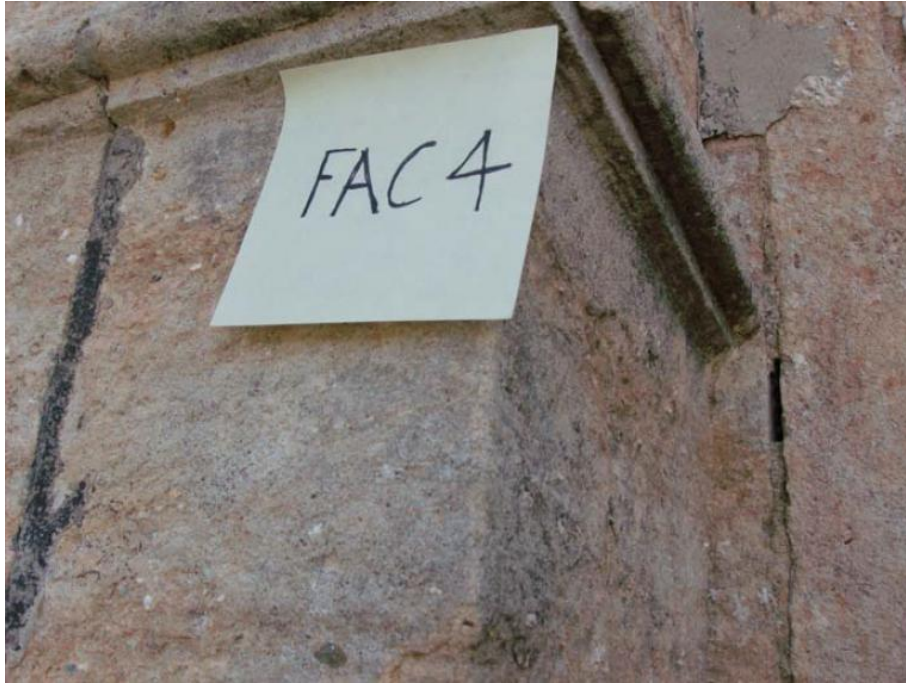
Figura 26: Localizzazione del campione FAC4.

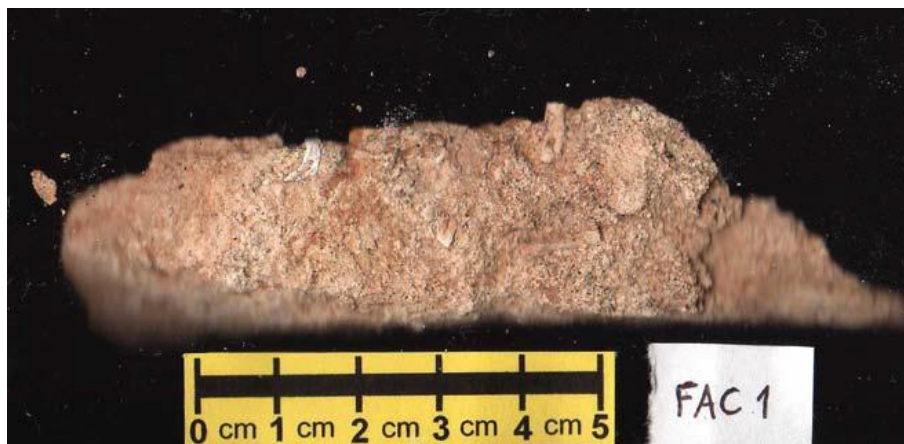
Campione prelevato sull'arcata del portale corrispondente alla navata laterale destra. Sono visibili ad occhio nudo frammenti di bioclasti. Il campione presenta una grana di tipo arenitico.

Figura 30: Colore d'insieme: Rossiccio omogeneo; Coesione: Friabile.

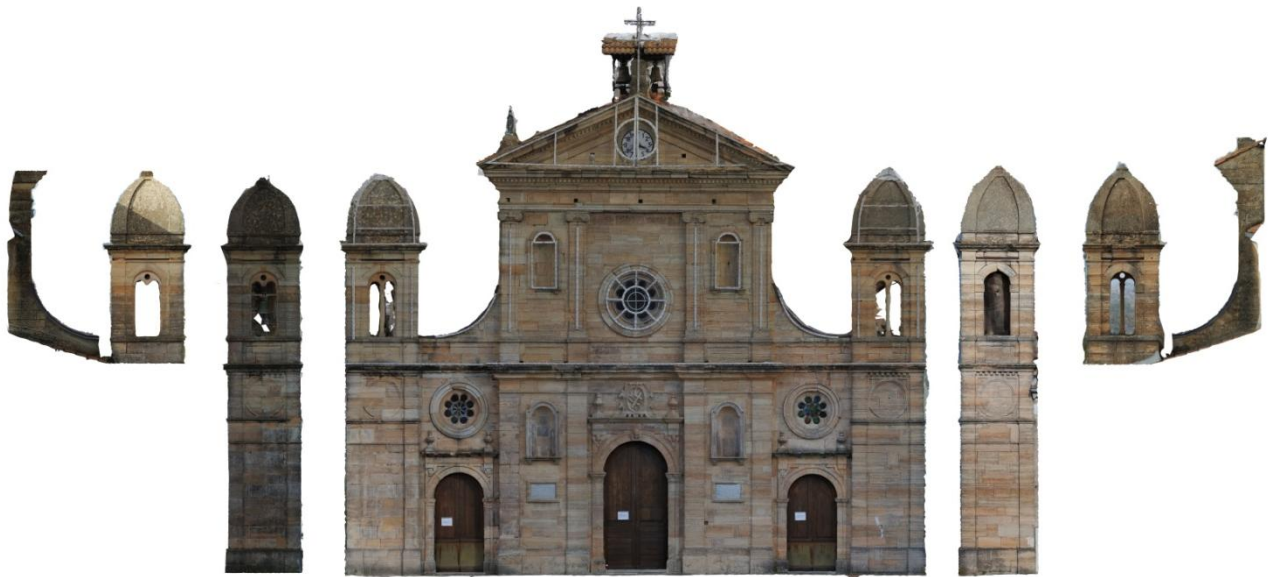
Figura 35: Superfici degradate della facciata del Santuario di Santa Liberata.

Da un esame visivo la facciata risulta profondamente degradata. Su di essa si riscontrano infatti diverse forme di alterazione quali:

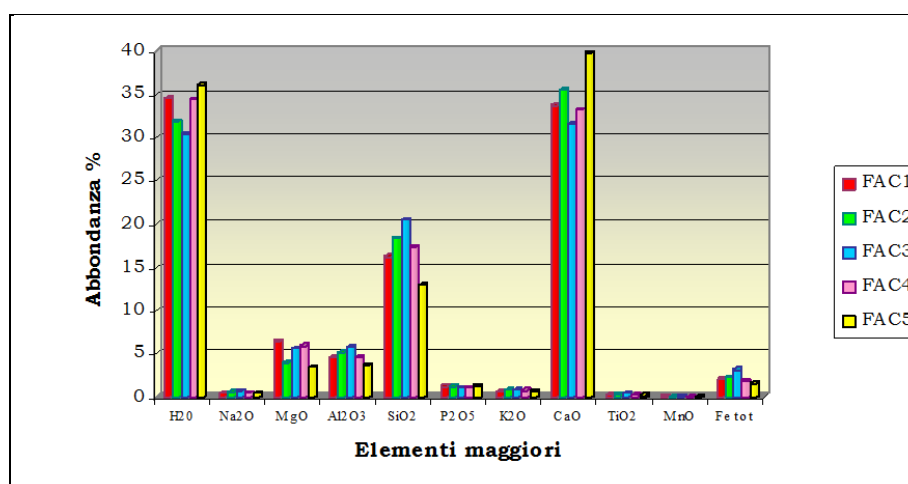
Figura 39: Istogramma del contenuto in elementi maggiori in ogni campione.

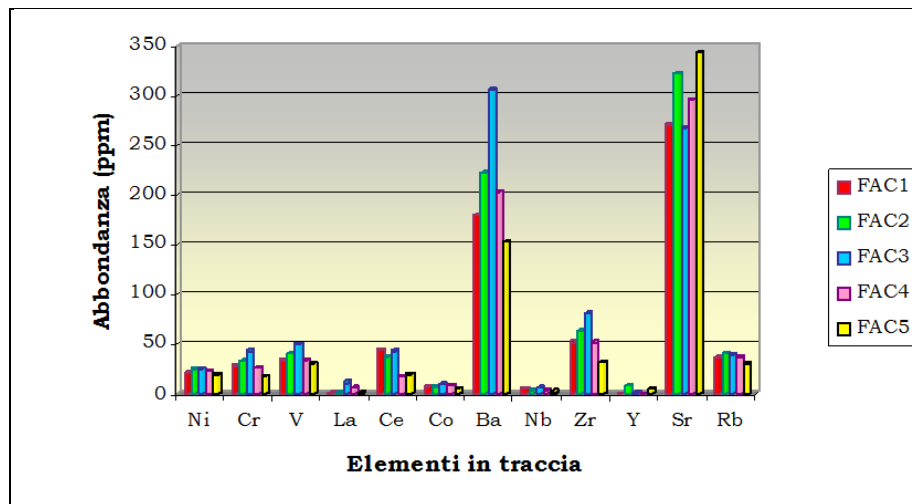
Figura 40: Istogramma del contenuto in elementi in traccia in ogni campione.

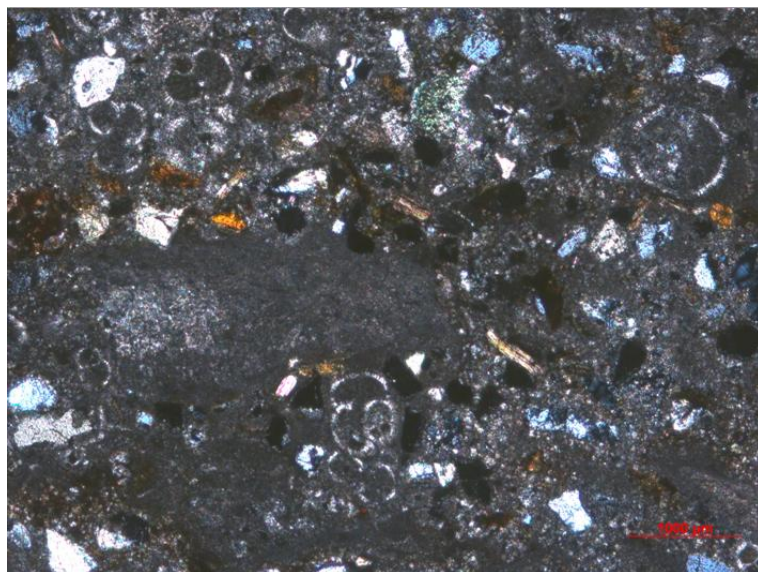
ha ricevuto apporti dalle acque continentali, visibili nella frazione silico - clastica. Nella fotografia della sezione a luce polarizzata è visibile un frammento di roccia metamorfica.

Figura 49: Immagine rappresentativa di sezione a nicols paralleli del campione FAC3.

Figura 50: Immagine rappresentativa di sezione a nicols incrociati del campione FAC3.

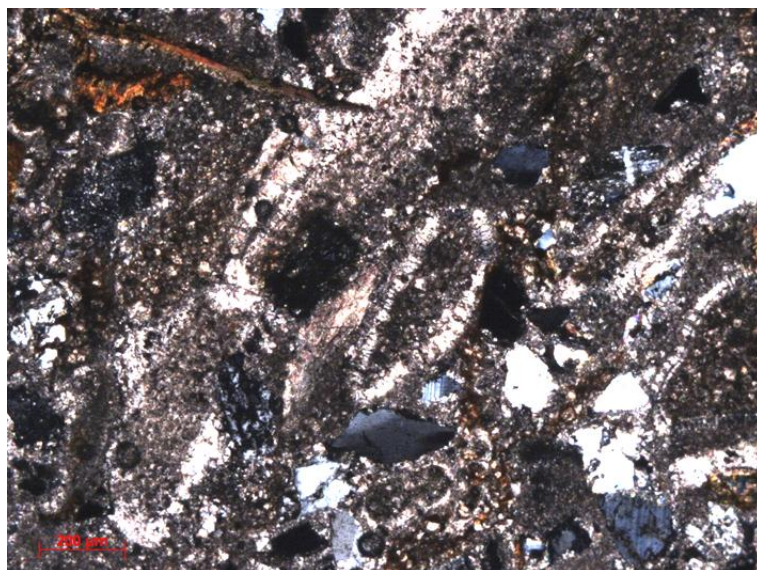
Packestone-Wackestone a radioli di echinodermi e foraminiferi planctonici con diversi elementi silico-clastici. La matrice appare di composizione carbonatica (calcite), prevalentemente criptocristallina. Si riscontra una abbondante presenza di frammenti fossiliferi tra cui radioli di echinodermi, e foraminiferi planctonici.

Figura 51: Immagine rappresentativa di sezione a luce polarizzata del campione FAC4.
