PROGETTO PER I LAVORI DI RESTAURO E CONSOLIDAMENTO
DELLA FACCIATA IN PIETRA CALCARENITICA DEL
SANTUARIO DI SANTA LIBERATA V.M.

RELAZIONE SPECIALISTICA
Indagini termografiche

DATA
30/04/2021

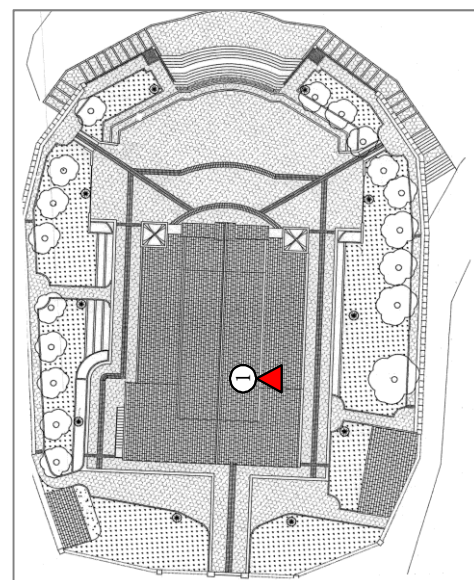
SCHEDA 1

Dal termogramma T1 si evidenzia che la parte superiore della parete della cappella è realizzata con materiale diverso rispetto al resto della struttura. Quasi certamente il riempimento è stato effettuato in muratura di pietrame mista. Sono evidenti inoltre due zone tondeggianti allineate orizzontalmente, riconducibili a buche puntaie utilizzate durante la realizzazione della struttura e non visibili perchè occluse e coperte da intonaco.

Risulta ancora evidente il supporto ligneo della tela posta sull'altare della cappella. In questa zona la temperatura superficiale rilevata con il termoisolmetro di contatto sulla parete risulta molto prossimo al valore rilevato dalla termocamera nello stesso punto.

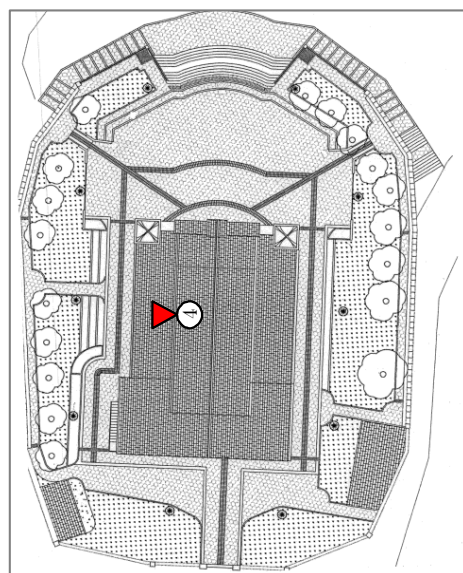
SCHEDA 2

L'immagine acquisita in corrispondenza della seconda cappella della navata laterale destra conferma quanto osservato sulle altre pareti perimetrali del Santuario. La temperatura superficiale rilevata dal termoisgrometro di contatto risulta molto prossima a quella misurata dalla termocamera nello stesso punto, ciò dimostra che l'immagine termografica è assolutamente attendibile e rispecchia le reali temperature dell'oggetto.

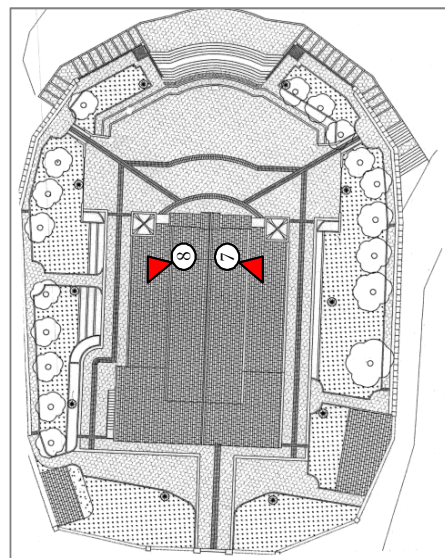
SCHEDA 3

I termogrammi T7 e T8 esplicano la tecnica costruttiva con cui è stata realizzata la volta a botte di copertura. E' ben visibile il sistema costruttivo a volte leggere o incannucciato. La tecnica costruttiva delle volte si differenzia da quella a blocchi squadrati della facciata del Santuario.

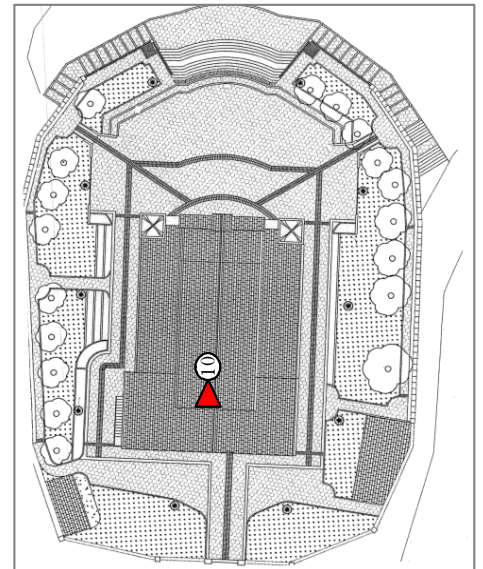
SCHEDA 4

Grazie all'immagine acquisita in corrispondenza dell'altare maggiore è possibile affermare che in prossimità della finestra ubicata in sommità all'altare sono presenti degli stati fessurativi (lesioni), appena visibili a occhio nudo. Senza il riscontro termografico le lesioni potrebbero essere state confuse con lesioni superficiali o addirittura capillari dello strato di intonaco.

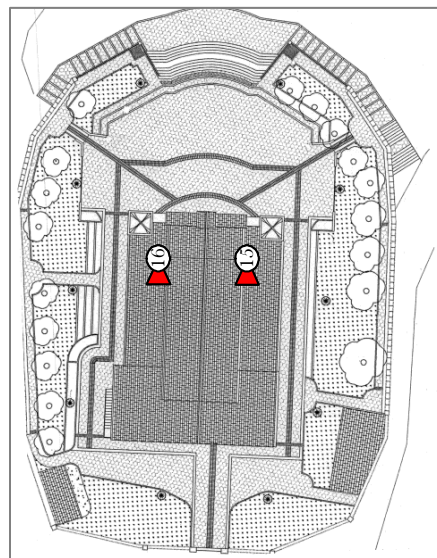
SCHEDA 5

Sotto la pavimentazione della navata laterale destra, in corrispondenza della terza cappella, appaiono visibili due anomalie calde riconducibili a cavità presenti sotto la pavimentazione o a variazioni di spessore delle mattonelle. Anche in corrispondenza della terza cappella della navata laterale sinistra si riscontrano delle tracce tondeggianti, probabili cavità sotto il pavimento. La differenza è evidenziata anche dal diverso valore di $UR\%$ rilevato in entrambe le zone. Entrambe le tracce anomale sono ubicate in corrispondenza della terza cappella delle due navate laterali, dunque sulla stessa linea orizzontale una di fronte all'altra. In questo caso si può ipotizzare l'utilizzo delle cavità a fini costruttivi.

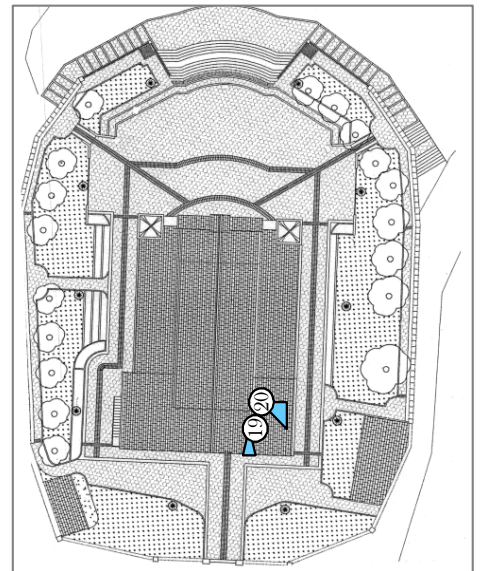
SCHEDA 6

L'indagine svolta nei locali della sagrestia ha messo in luce la diversa tecnica costruttiva relativa ai solai di questo ambiente. Sul solaio infatti si osservano le tracce parallele generate dalle travi in ferro utilizzate per sostenere i tavelloni in laterizio.

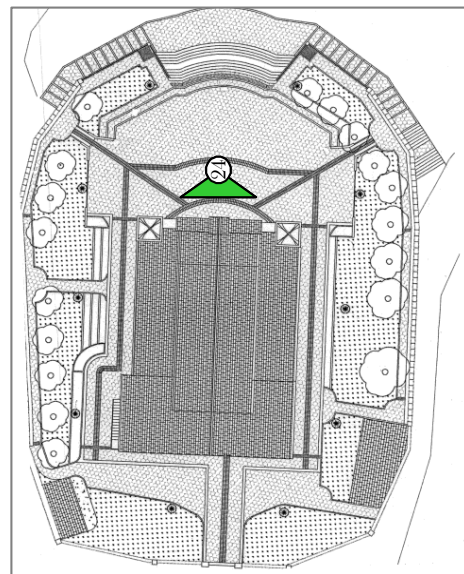
L'immagine termografica della facciata è stata ottenuta mediante mosaicatura di ben 14 termogrammi e raddrizzamento prospettico. Dall'analisi di questa è possibile affermare che non sono presenti anomalie termiche, inoltre, anche se si osserva che il materiale è termicamente omogeneo, ciò non significa che lo è anche dal punto di vista compositivo, dal momento che la tecnica non è in grado di discriminare blocchi diversi dello stesso materiale. Pertanto non è da escludere che alcuni di essi siano stati sostituiti nel corso del tempo con altri blocchi di materiale simile.

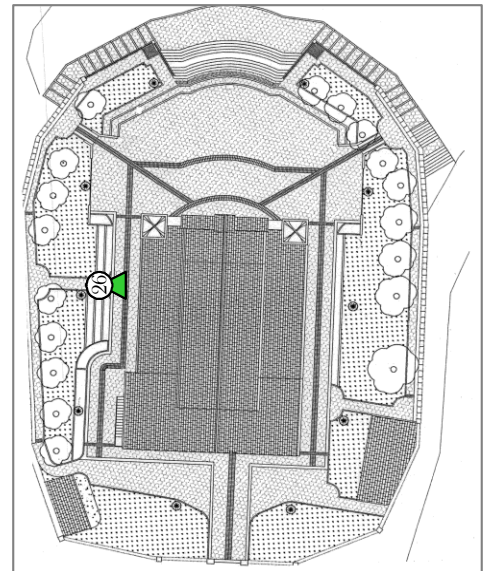
Nell'immagine termica è evidenziata la composizione mista della muratura perimetrale, indicata dalla freccia. E' ancora osservabile l'anomalia di cui è interessato il collegamento con le travi di copertura. Esso appare infatti più caldo in una zona, la quale è certamente interessata da accumulo di umidità probabilmente dovuto al ristagno dell'acqua piovana nei giorni precedenti. Fenomeno riscontrato anche alla base della finestra a sinistra della foto.

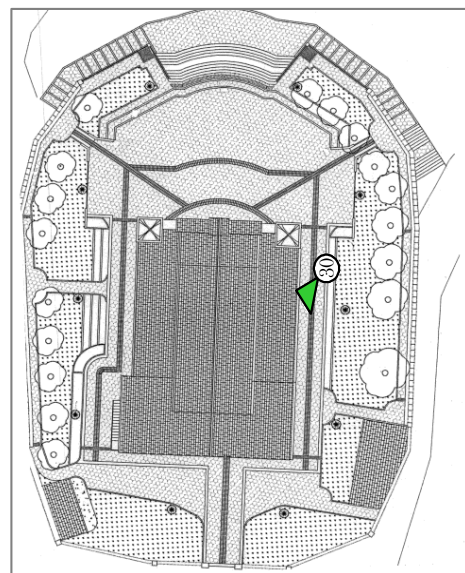
Sulla parete laterale sinistra è stato possibile rilevare la sagoma corrispondente alla prima cappella della navata di sinistra del Santuario. Il diverso comportamento termico in questo caso è probabilmente legato al diverso spessore della parete nelle due zone, oltre che al diverso materiale utilizzato per il riempimento dell'arco.
